Ursachenanalyse und Lösungssuche zum Fehlerbild „Einfallstellen“ bei UD-Glasfaserlaminaten

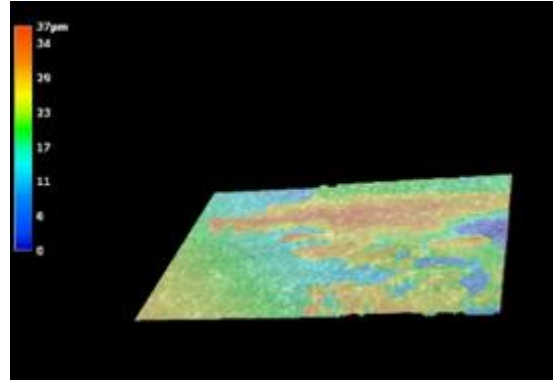
- Bei der Produktion von UD-Glasfaserlaminaten tritt das Fehlerbild Einfallstelle auf. Die Einfallstellen sind für die Weiterverarbeitung aufgrund des Verklebens problematisch. Ziel dieser Arbeit war es, die Ursachen für das Auftreten von Einfallstellen zu finden und Maschinenparameter so zu verändern, dass diese weniger oder gar nicht mehr auftreten.

- Durch Produktionsversuche wurden die verantwortlichen Parameter gefunden und so eingestellt, dass nahezu keine Einfallstellen mehr auftreten.
- Zusätzlich wurde noch eine DSC- und eine Rauigkeitsmessung sowie eine Untersuchung unter einem Digitalmikroskop durchgeführt und eine Viskositätskurve erstellt.
